# Ausbau der Wege im NSG Wendschotter u. Vorsfelder Drömling

## Dokumentation

- Ungenehmigter Ausbau statt Unterhaltung
- schwerwiegender Eingriff in das Ökosystem
- Zerstörung des Landschaftsbildes

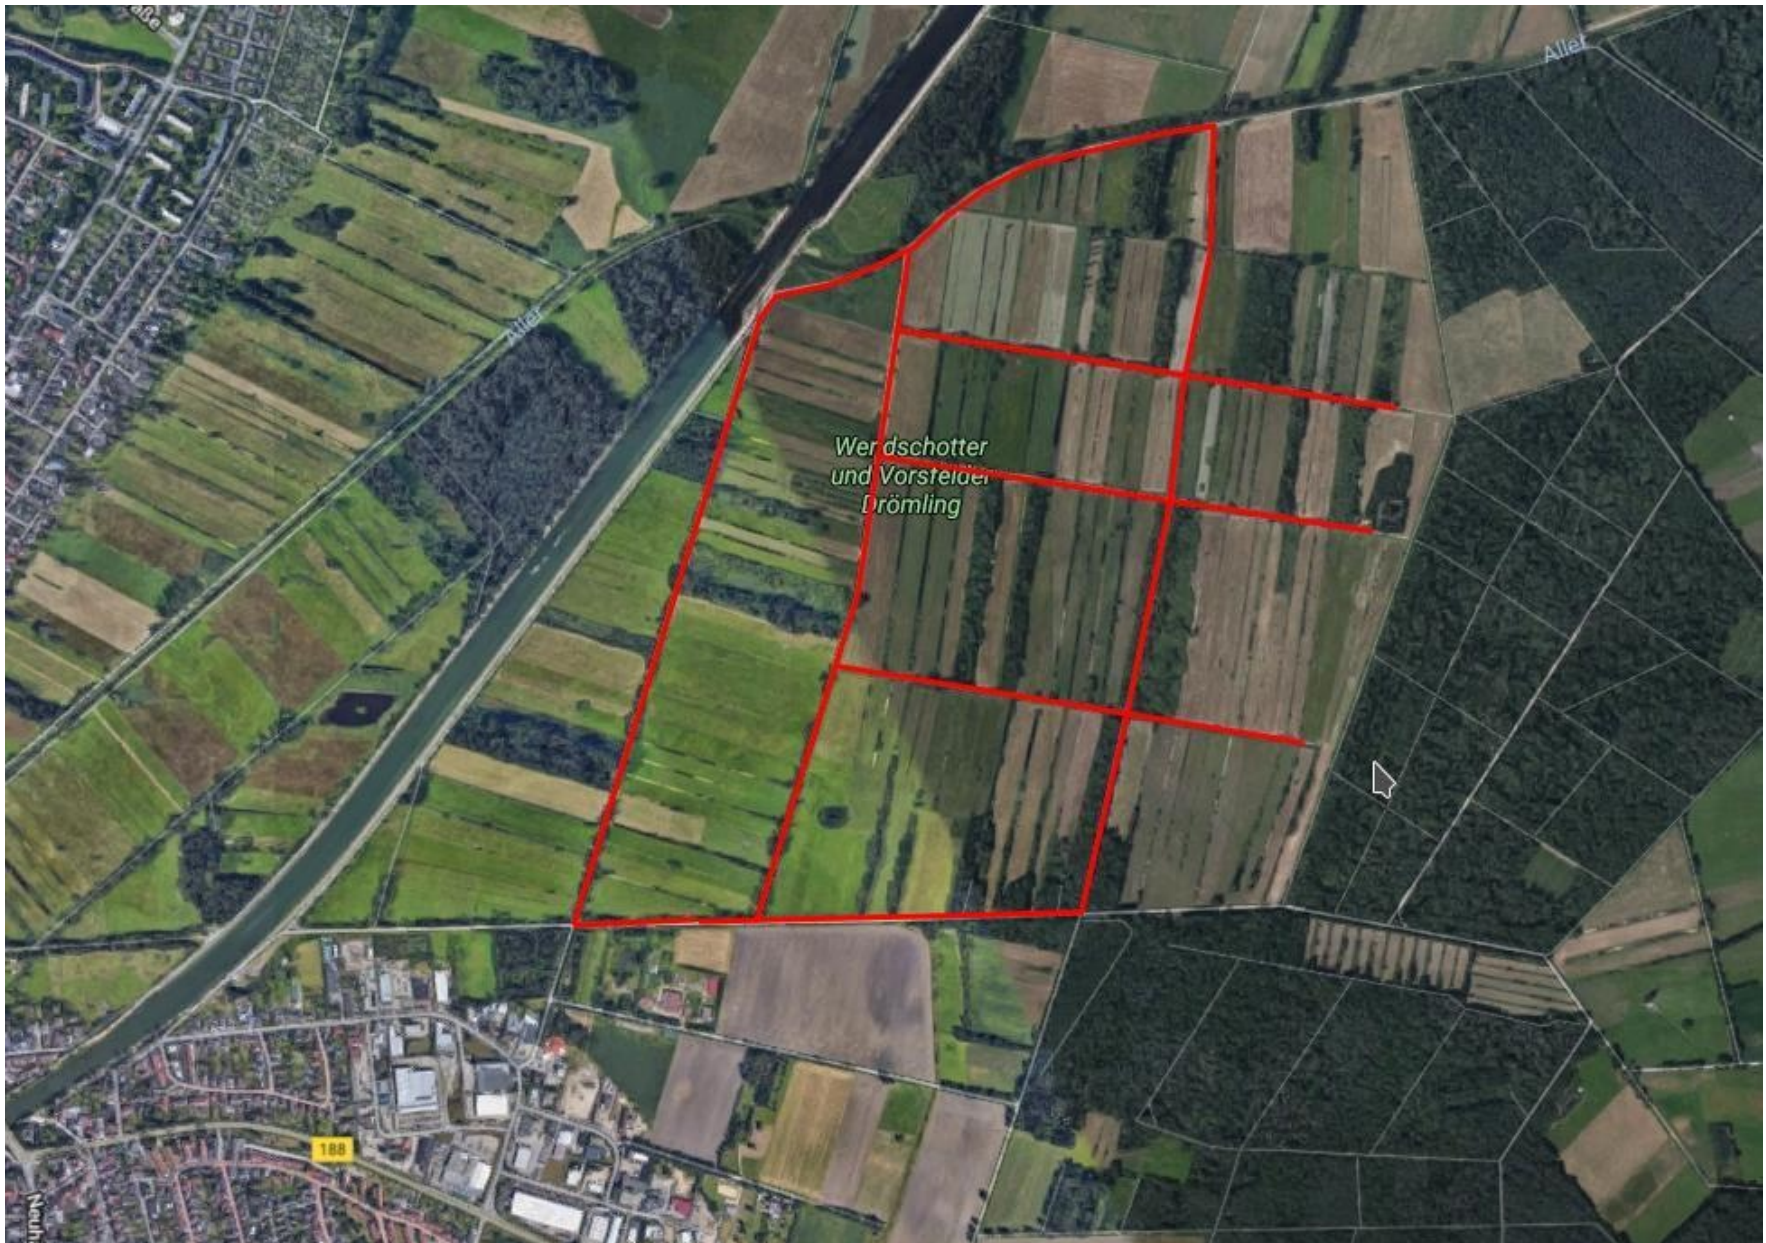
Das betroffene Wegenetz: 8,5 km

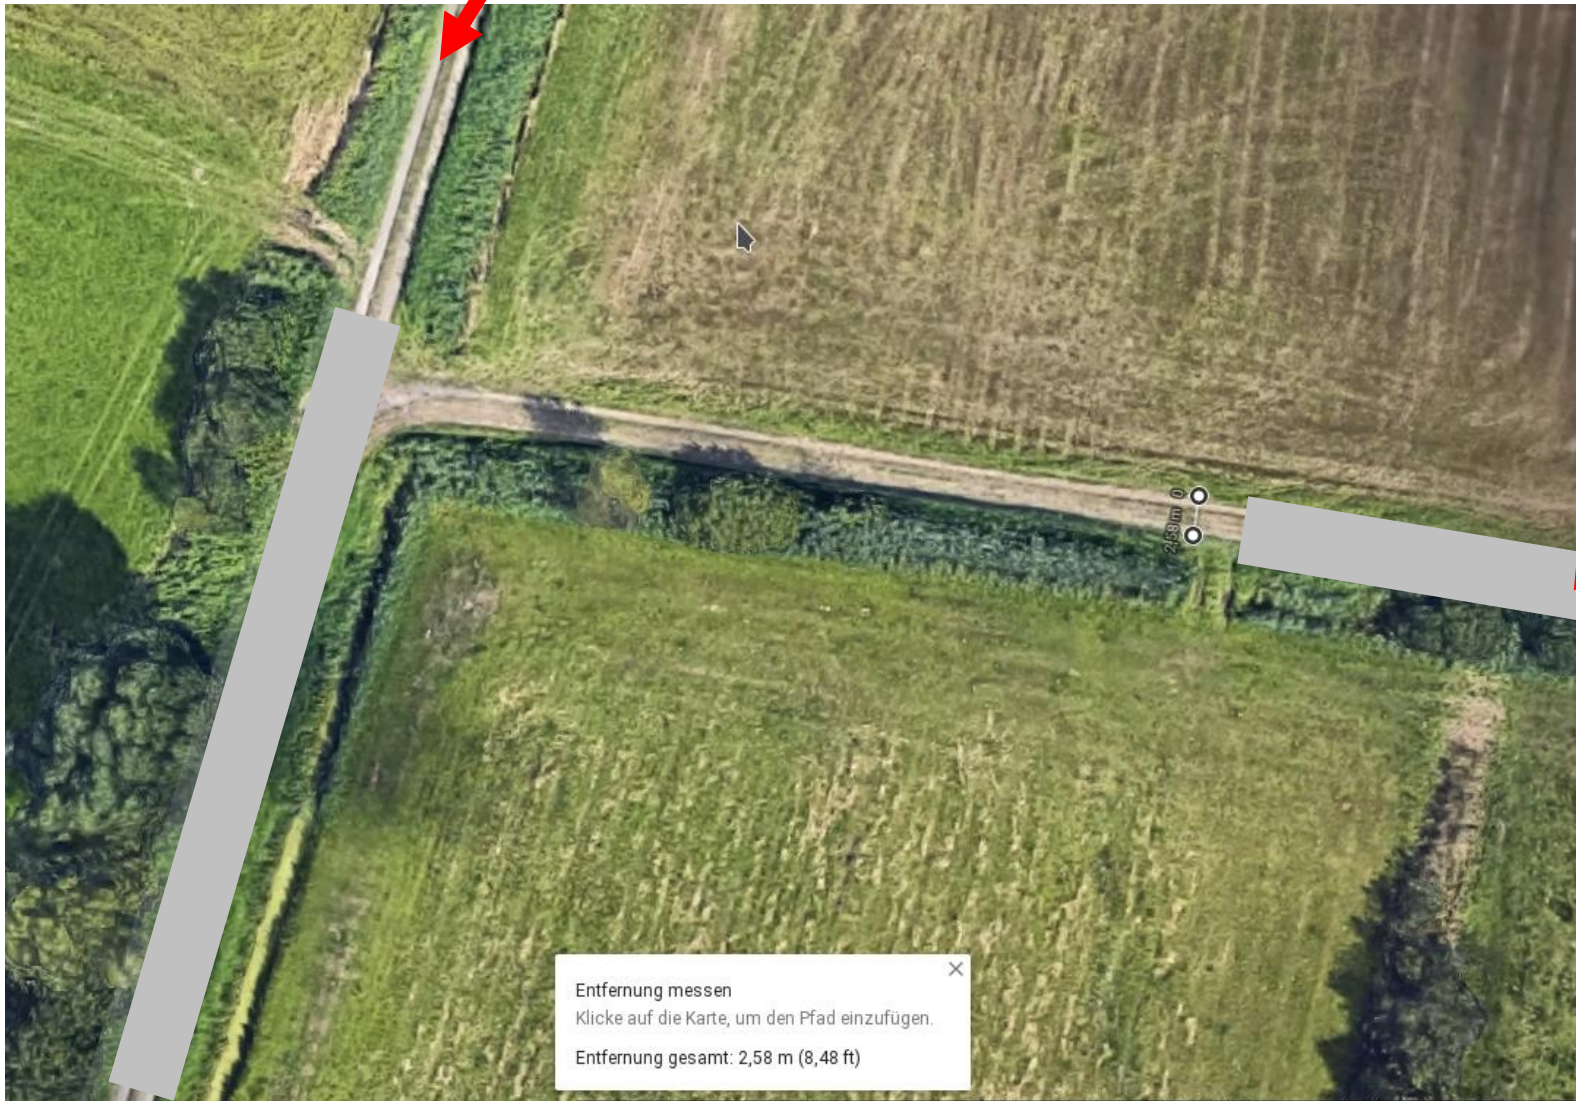
### Ursprüngliches Wegesystem:

Zwischen den Fahrspuren Vegetation. Der Weg ist 2,5 m breit  
Dazu breites Abstandsgrün zwischen Weg und Graben

Weg nach Ausbau:  
Mit Mineralgemisch  
aufgefüllt.  
4 - 4,3 m breit

Entfernung messen  
Klicke auf die Karte, um den Pfad einzufügen.  
Entfernung gesamt: 2,58 m (8,48 ft)

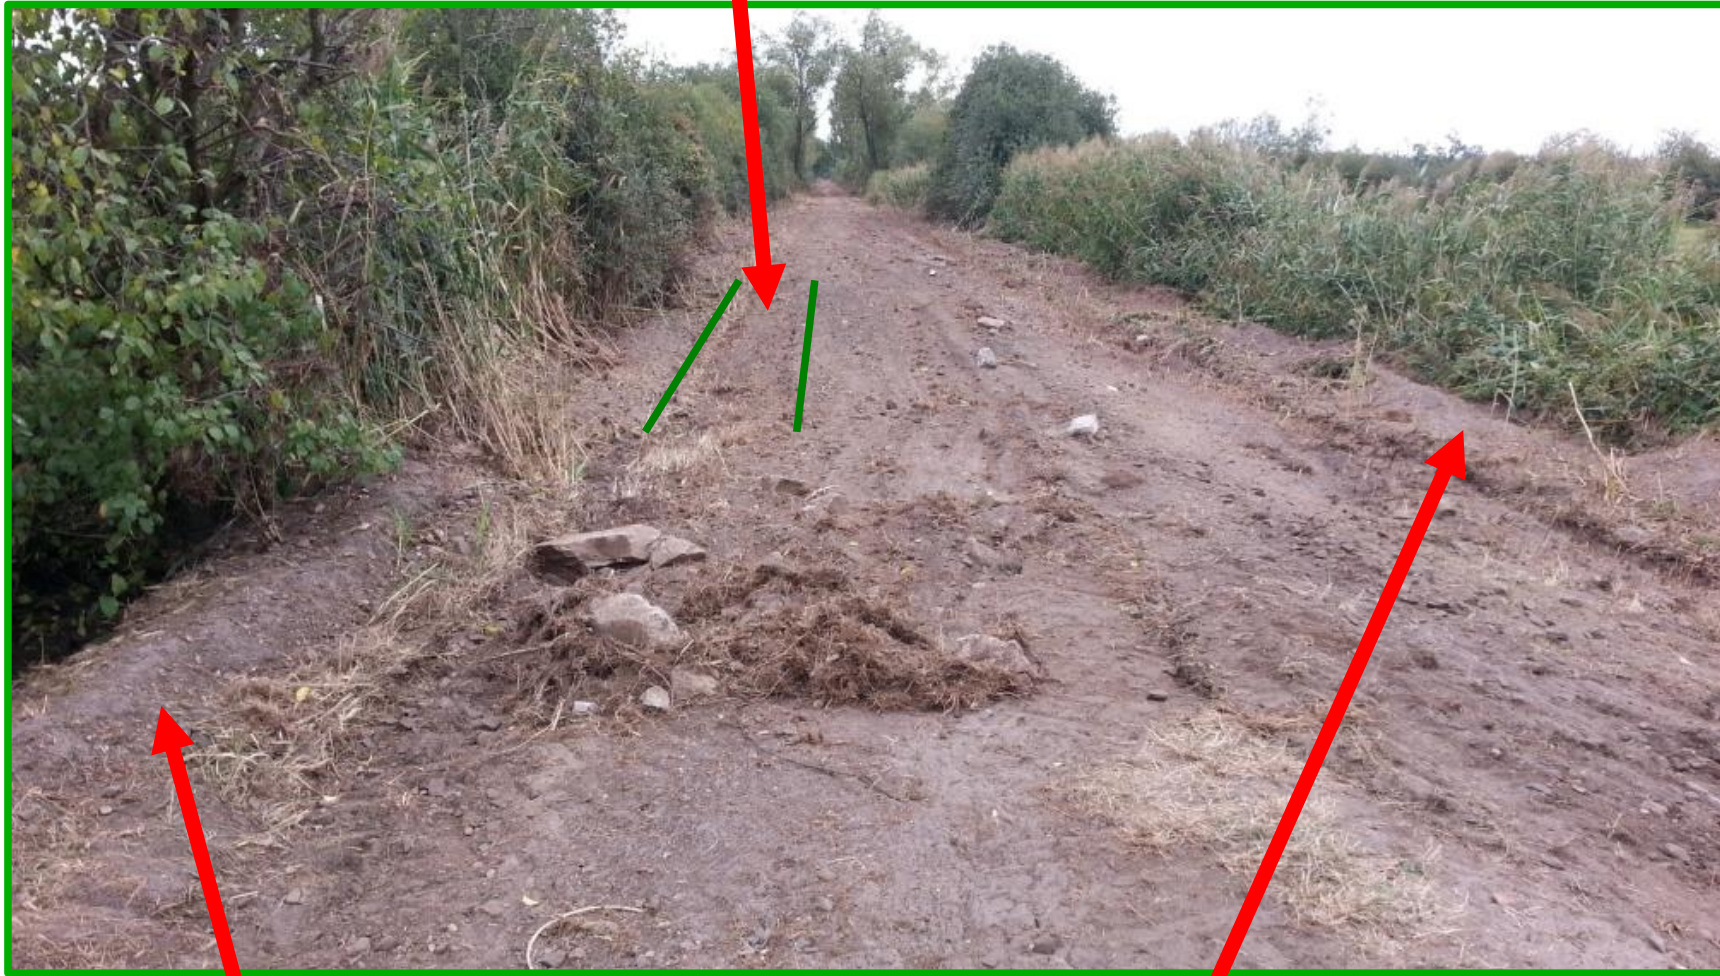
## Erster Bauzustand eines Seitenweges:

Vegetation am Wegrand wurde abgeschoben

Abgeschobenes Material in Grabenböschung entsorgt

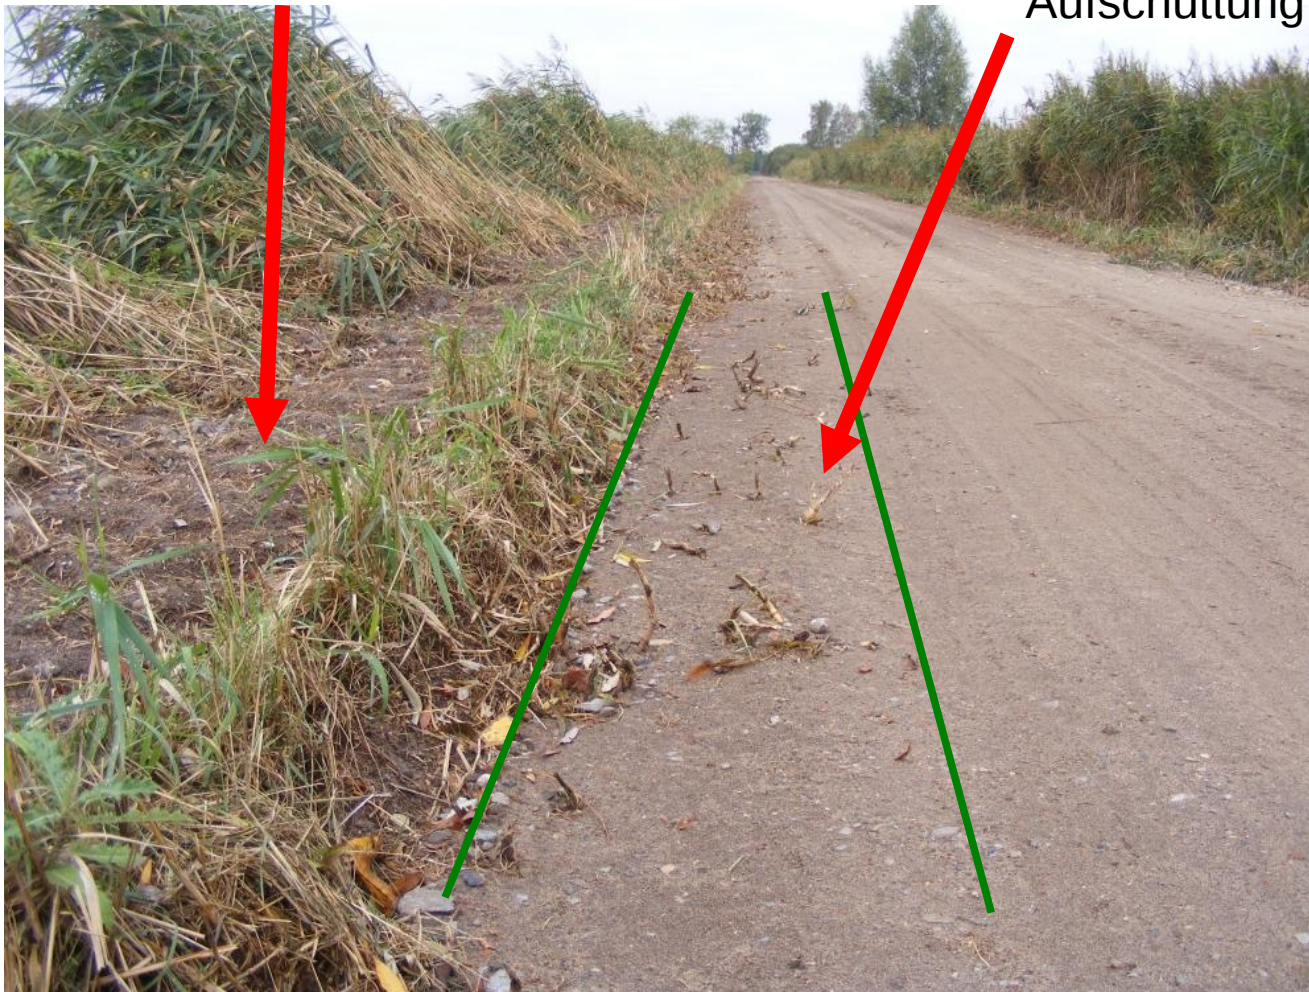
## Zerstörung eines Lebensraumtyps (Hochstaudenflur)

Abgeschobenes Material wurde in die Grabenböschung entsorgt. Wieviel Amphibien wurden hier verschüttet?

Die Rhizome des abgeschobenen Schilfs schauen noch durch die Aufschüttung

Entlang der Wege wurde der wertbildende Lebensraumtyp Hochstaudenflur stark beschädigt

Für das FFH-Gebiet sind neun wertbildende Lebensraumtypen festgestellt. Einer davon ist die Hochstaudenflur (Schilfsaum) entlang der Gräben.

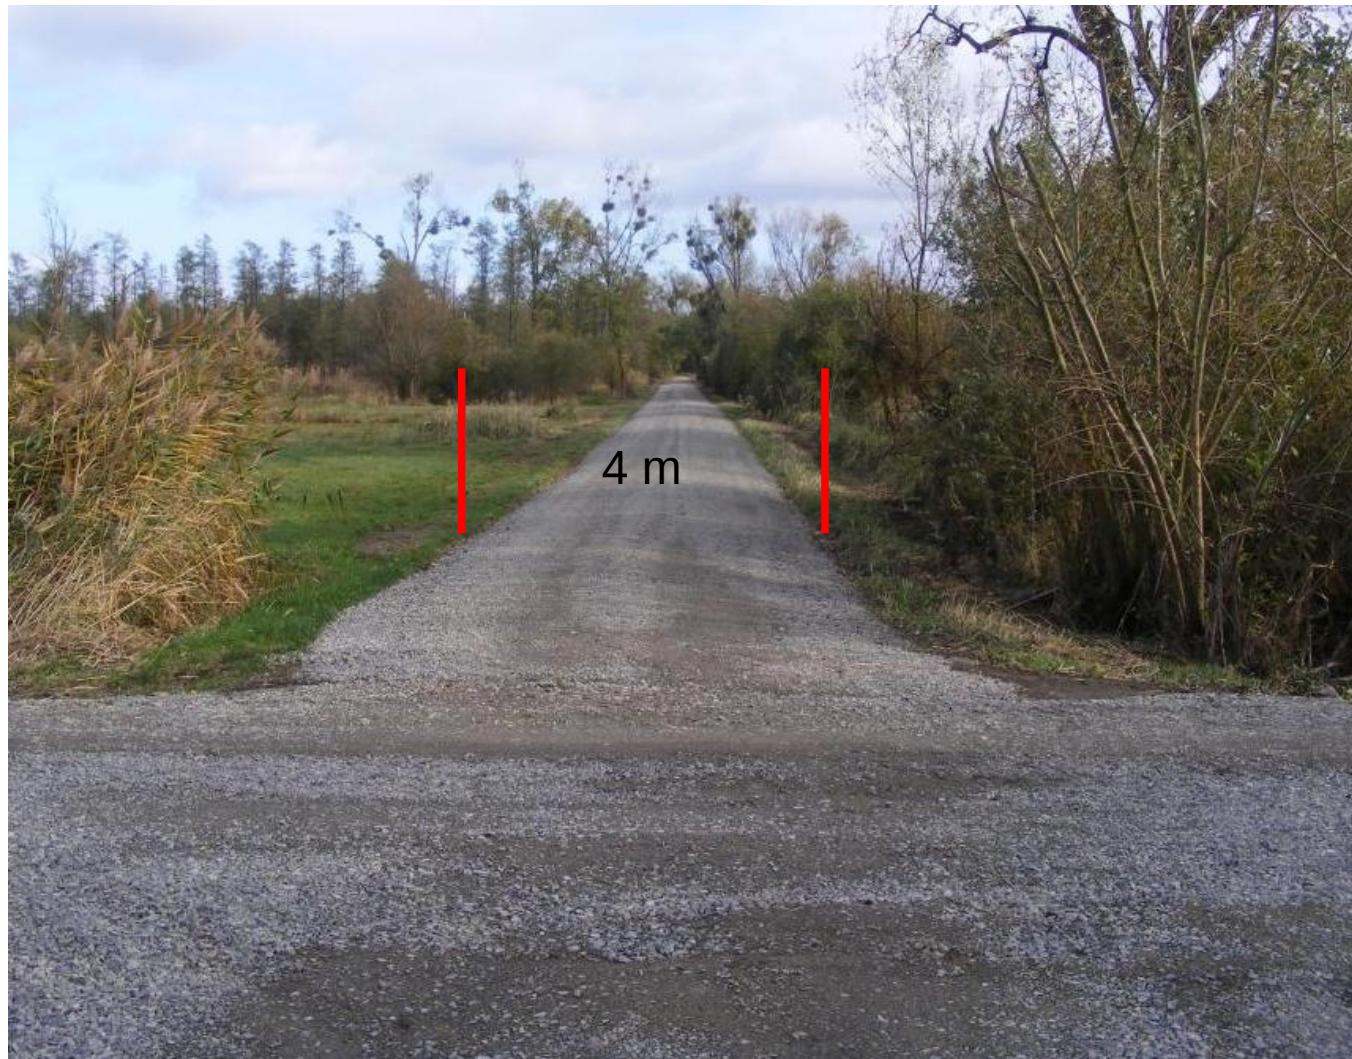
## End-Ausbauzustand eines Seitenweges

Dieser Seitenweg hatte früher den Charakter eines Hohlweges bei einer Breite von 2,5 m. Er ist jetzt konvex aufgeschüttet, seine naturnahe Struktur vollends zerstört.

Es lässt sich keine vernünftige Begründung für den Grad des Ausbaus finden. Es gibt hier keinen Verkehr.

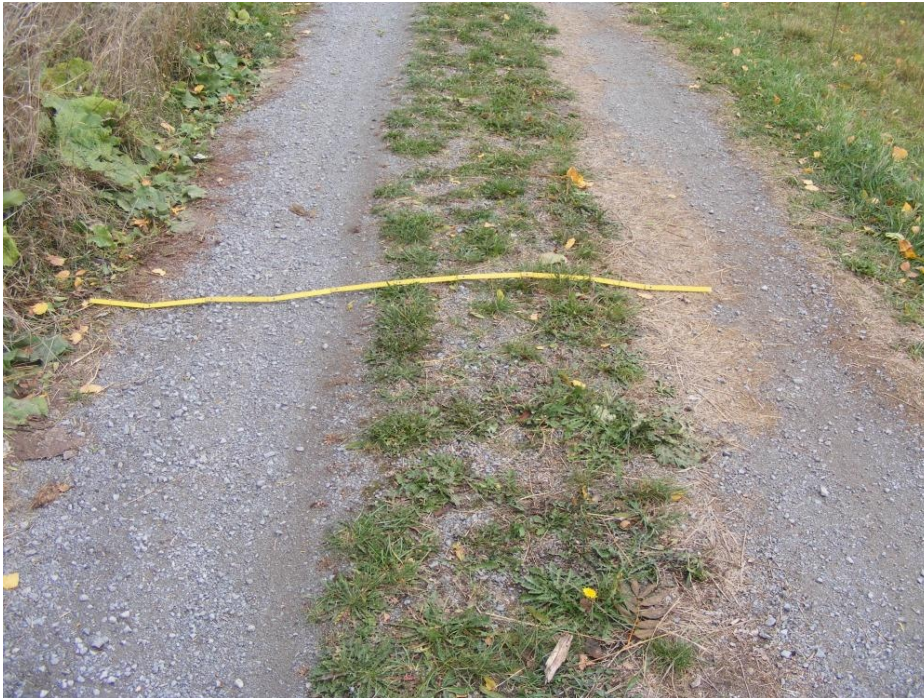
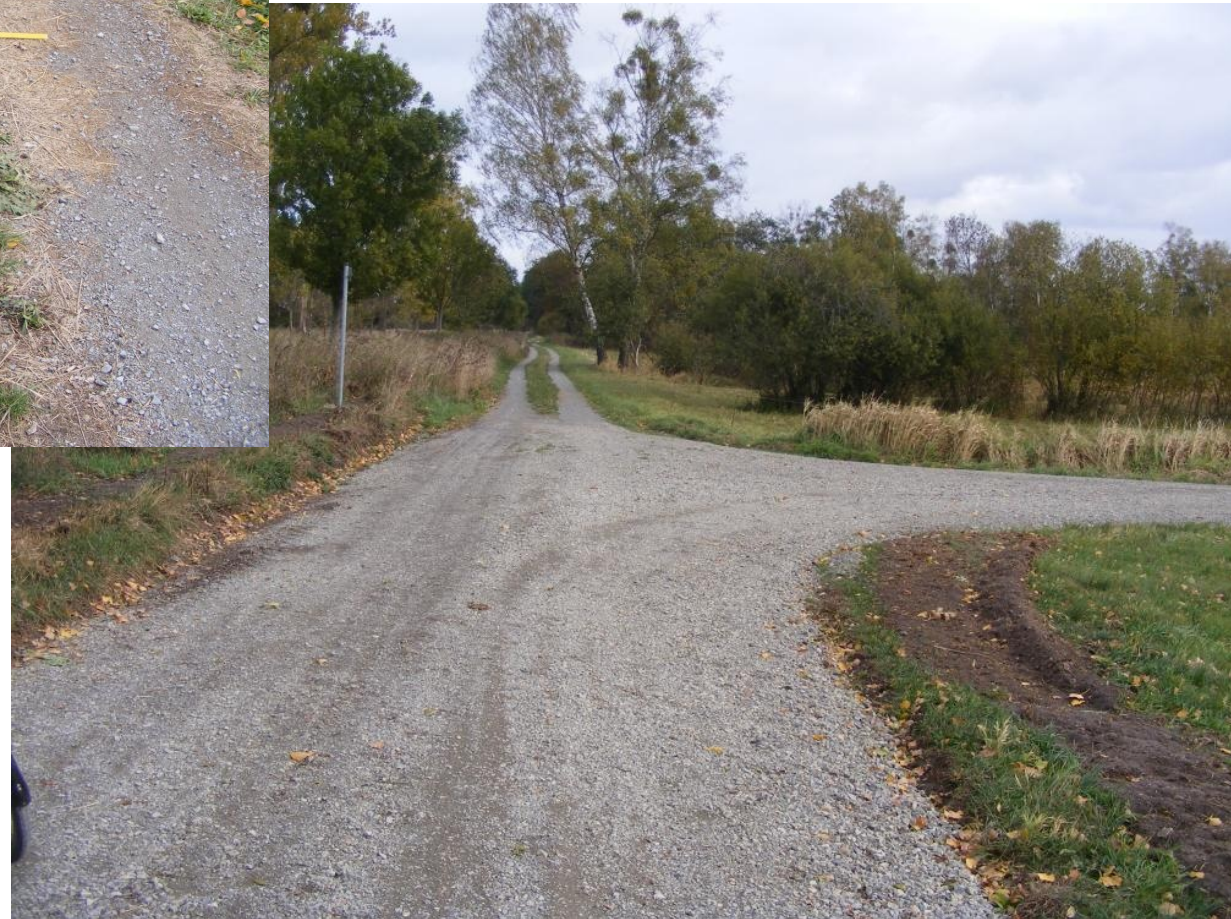
## Zerstörung eines Landschaftsbildes

Spurbreite 2,5 m war bisher  
ausreichend

Vor und nach dem Ausbau

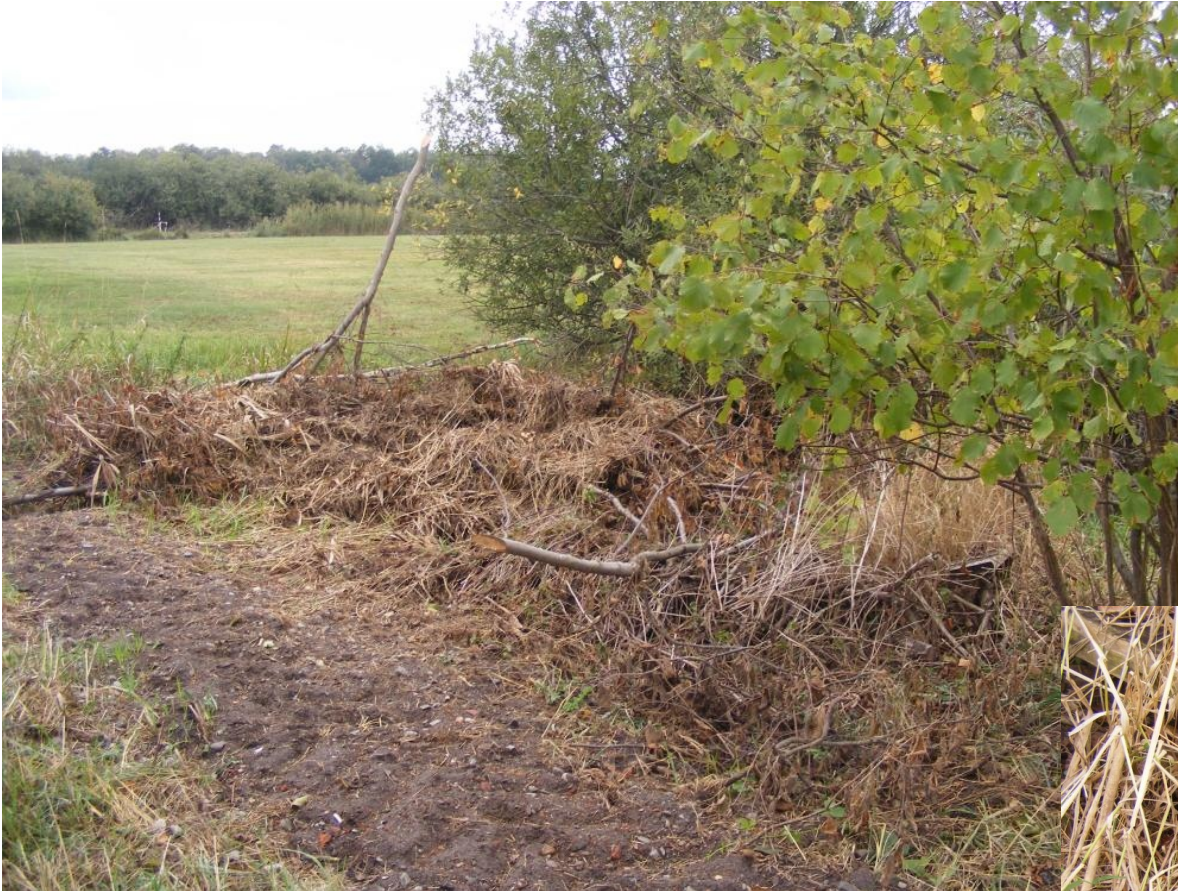
## Zerstörung einer Biberburg

Strauchschnitt wurde auf der Biberburg abgelagert

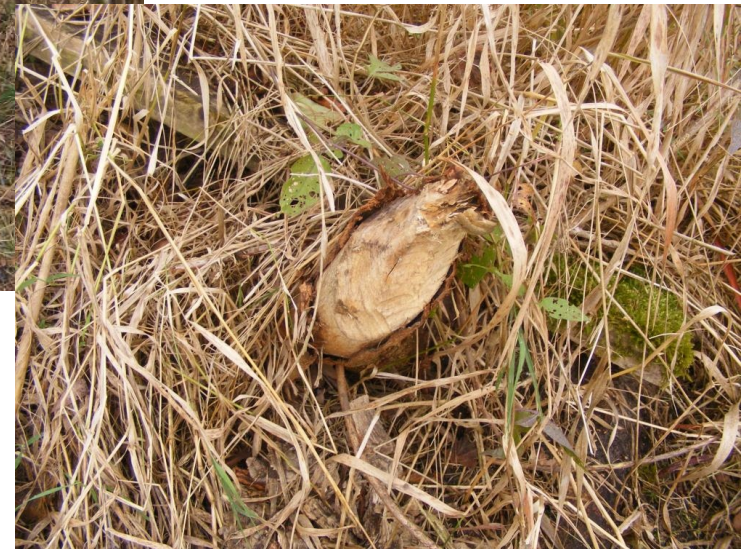
Zeichen von Aktivität neben  
der Biberburg

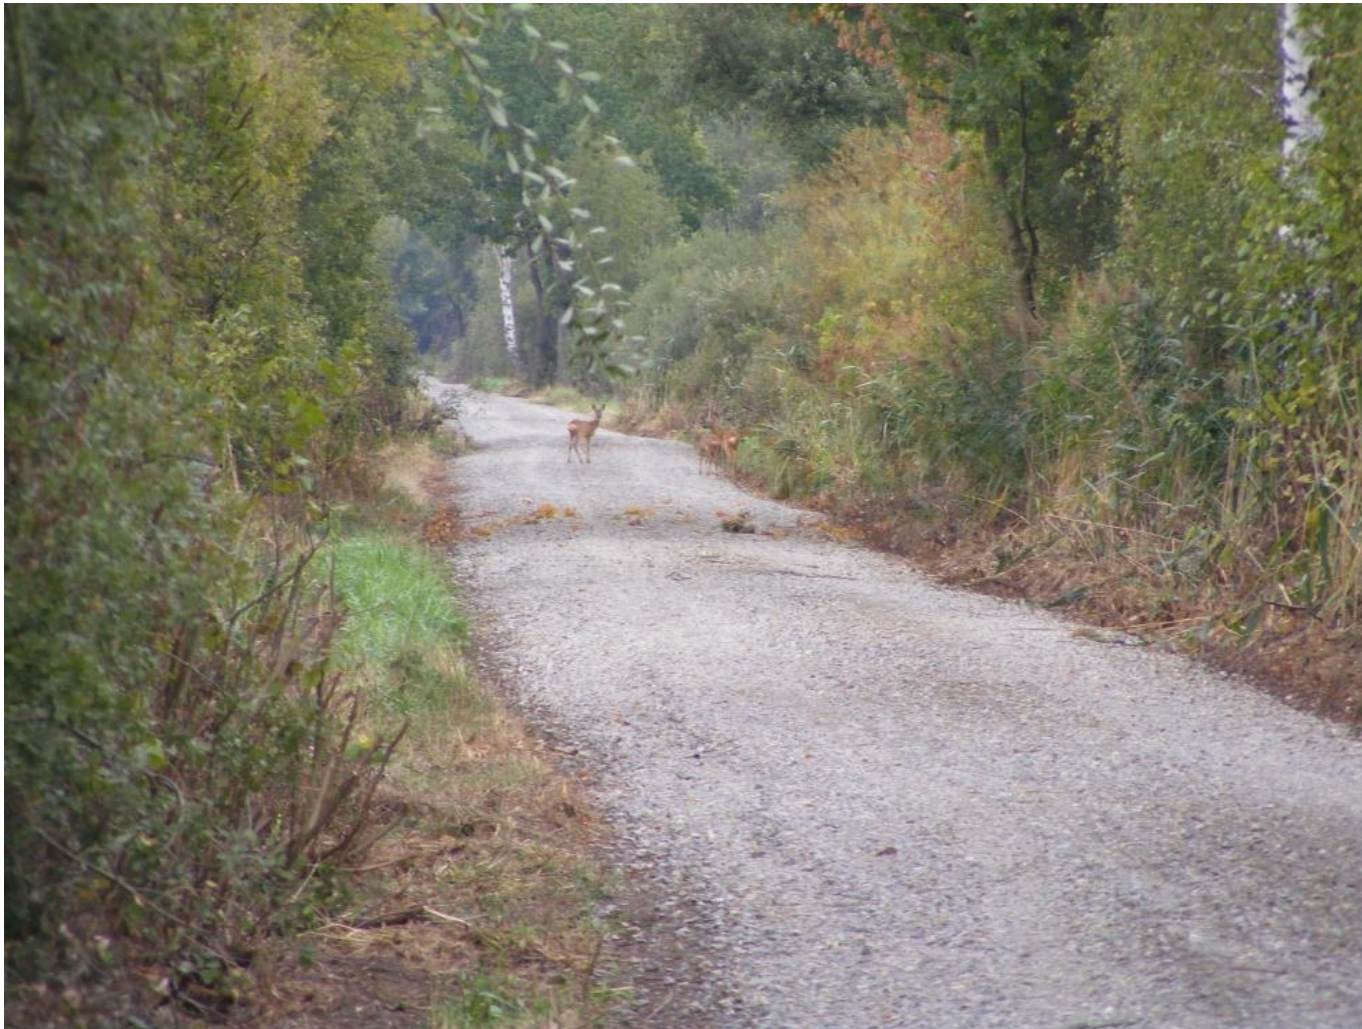
## Biberaktivität erloschen

Das basische Mineralgemisch gehört nicht in ein Niedermoor!

Auf den Wegen ist ein stark basisches Mineralgemisch aufgetragen, das bei Hautkontakt zu Verätzungen führt.

Im Unterschied zu Huftieren (hier Rehe), meiden Biber und Amphibien den Kontakt.

Die Nebenwege zeigten noch im Sommer Aktivität des Bibers, erkennbar durch Biberwechsel und Biberrutschen in den Gräben. Die Biberrutschen werden derzeit nicht genutzt. Wechsel über die Wege sind nicht mehr erkennbar.
